Bericht

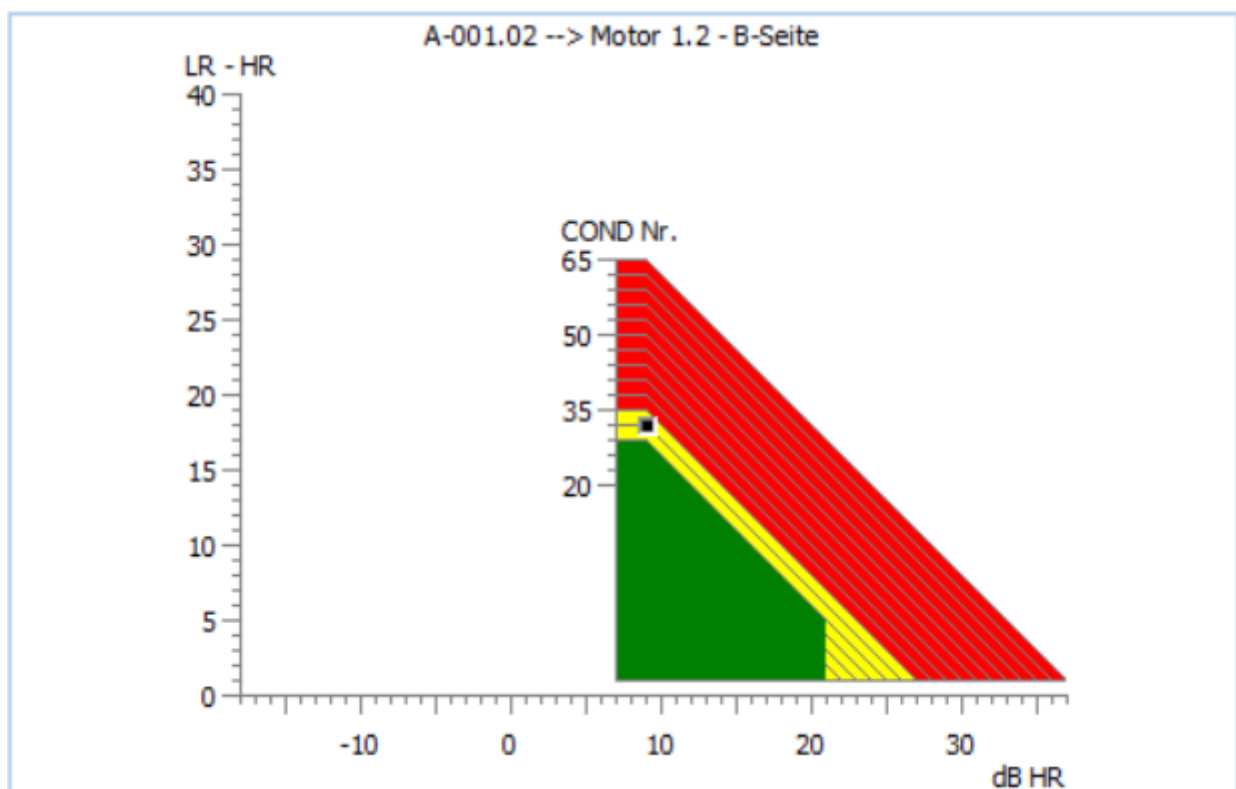
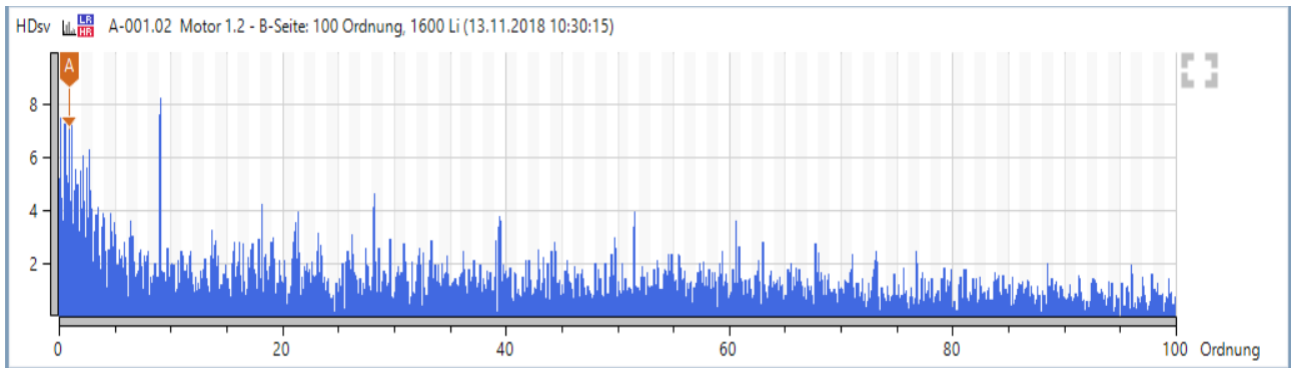
Lager B-Seite(NDS):

Kugellager:6317-ZZ

Der Lagerzustand ist unverändert. Die Ausschläge in unterem Frequenzbereich deuten auf einen Lagerschaden hin (Bild unten). Nach einem Jahr war keine Verschlechterung festzustellen, dennoch empfehlen wir den Motor demnächst überholen zu lassen.

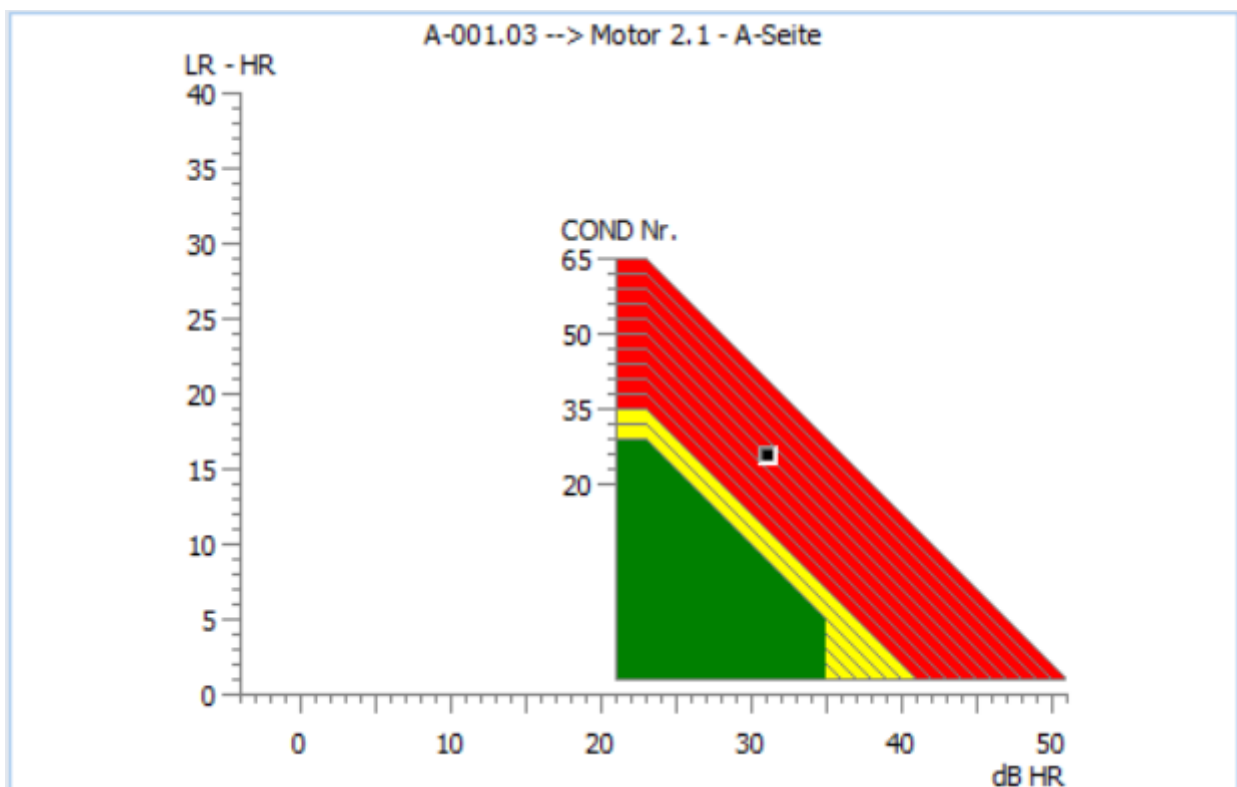
Lager A-Seite(DS):

Kugellager:6319-ZZ

Der Lagerzustand hat sich verschlechtert. Das Lager ist mit hoher Wahrscheinlichkeit mechanisch beschädigt und muss möglichst bald ausgetauscht werden.

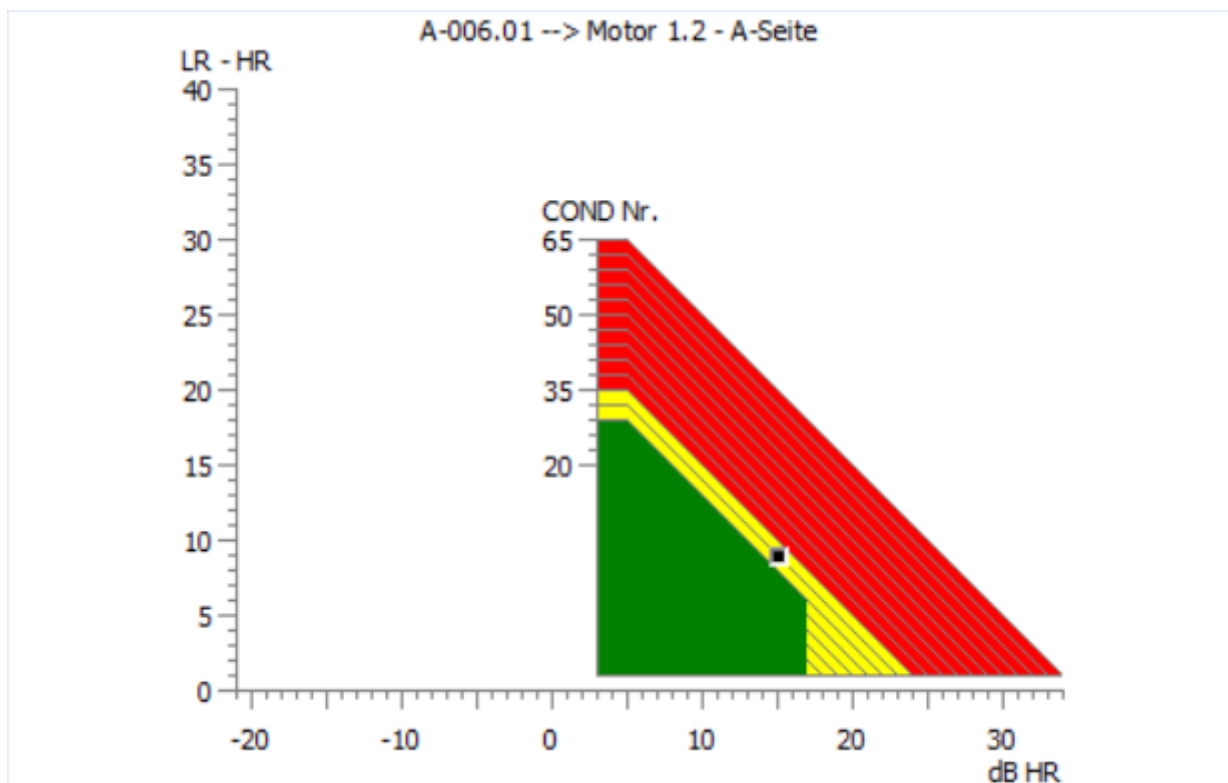
Lager A/B-Seite(DS/NDS):

Kugellager:6317-ZZ

Der Lagerzustand hat sich verschlechtert. Eventuell kann durch eine Nachschmierung ein Lagerausfall vermieden werden.
